INFORME D'INSPECCIÓ TÈCNICA DE L'EDIFICI SITUAT AL CARRER MUNTANER NÚM. 130 DE BARCELONA

Informe de la Inspecció Tècnica**Identificació de l'expedient**

Data de la inspecció		Any de construcció		
30/03/2012		1900		
Tipus de via	Nom de la via	Número	Bloc	Escala
carrer	Muntaner	130		
Codi Postal	Població	Província		
08036	Barcelona	Barcelona		
Referència Cadastral de l'edifici (14 primers dígits de qualsevol entitat de l'edifici. Els 7 primers indiquen la finca i els 7 següents el full de plànol)				
Finca / Parcel·la	9525421	Full de plànol	DF2892F

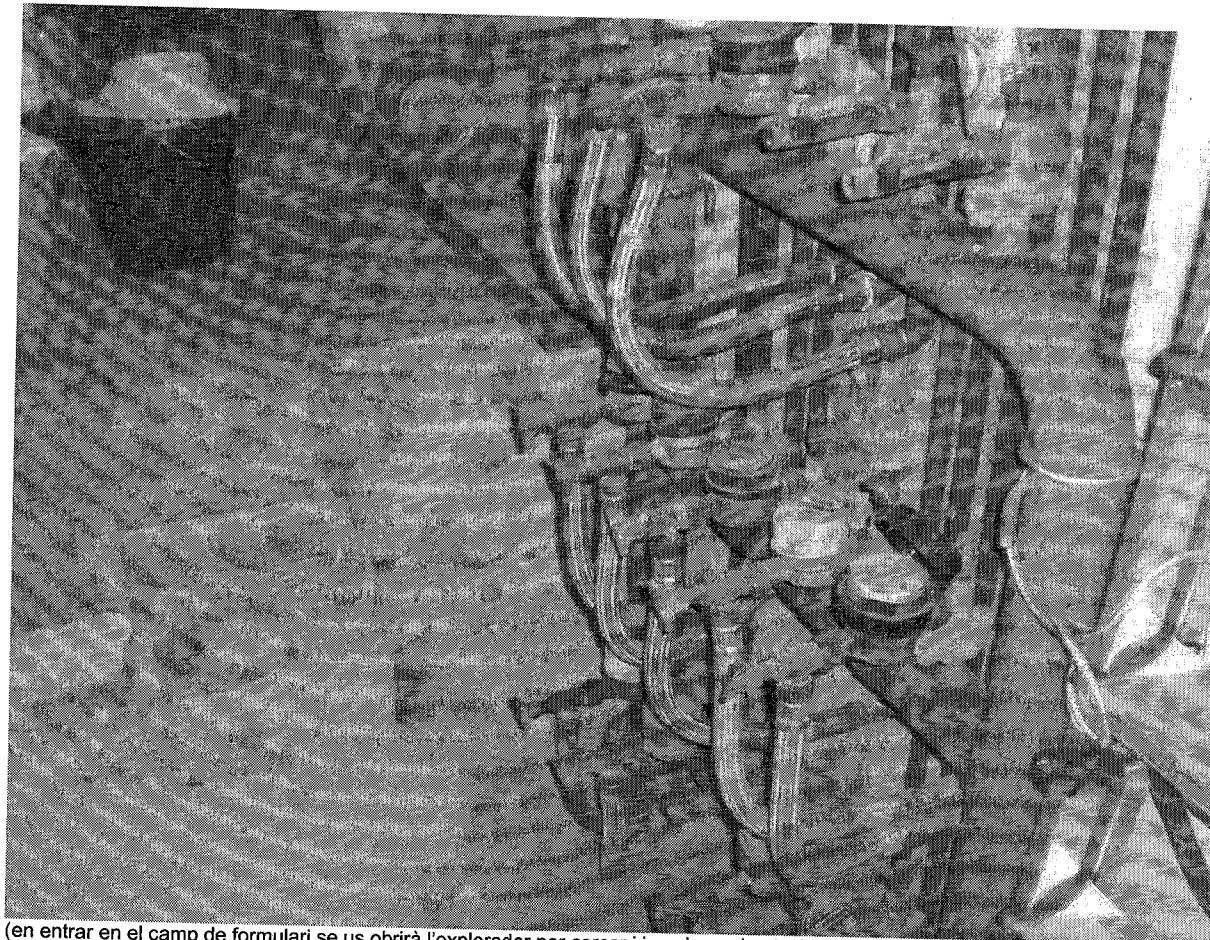
Cambra adaptada en la PI. Baixa darrera pati interior. Sala deteriorada y a reformar.

Junt accés vestíbul de PI. Baixa. Escomesa en mal estat amb oxidacions i amb pèrdua d'aigua

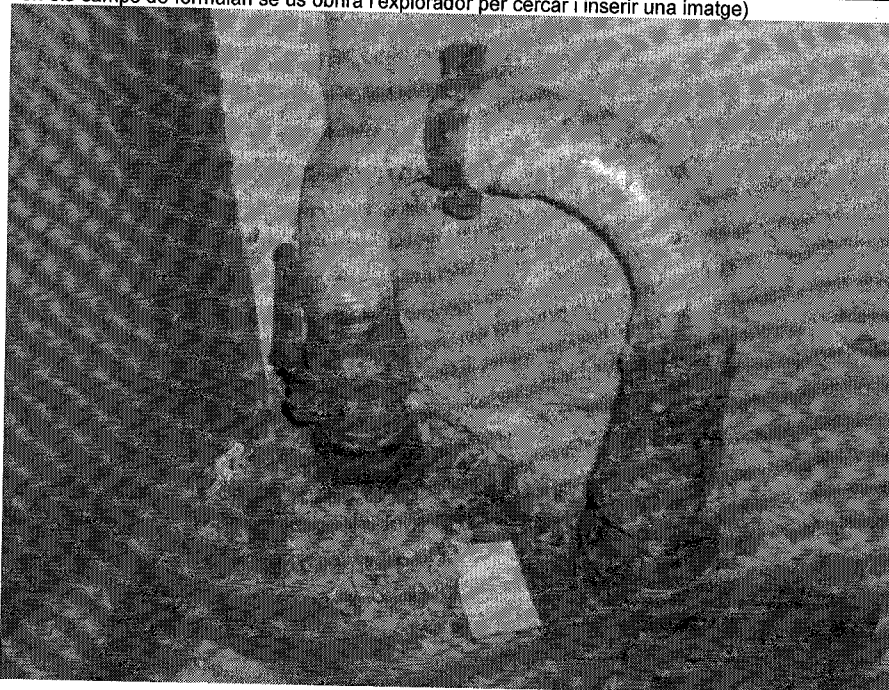
Escomesa aigua.

Vestíbul Planta Baixa

Escomesa general d'aigua oxidada i deteriorada. Risc de rancament de l'escomesa**Qualificació de la deficiència**

Greu Deficiència que cal esmenar en el termini indicat: 6 mesos 12 mesos mesos
 Representa un risc per a les persones? Sí No
 Mesures urgents de seguretat a adoptar, prèvies a l'execució de les obres:

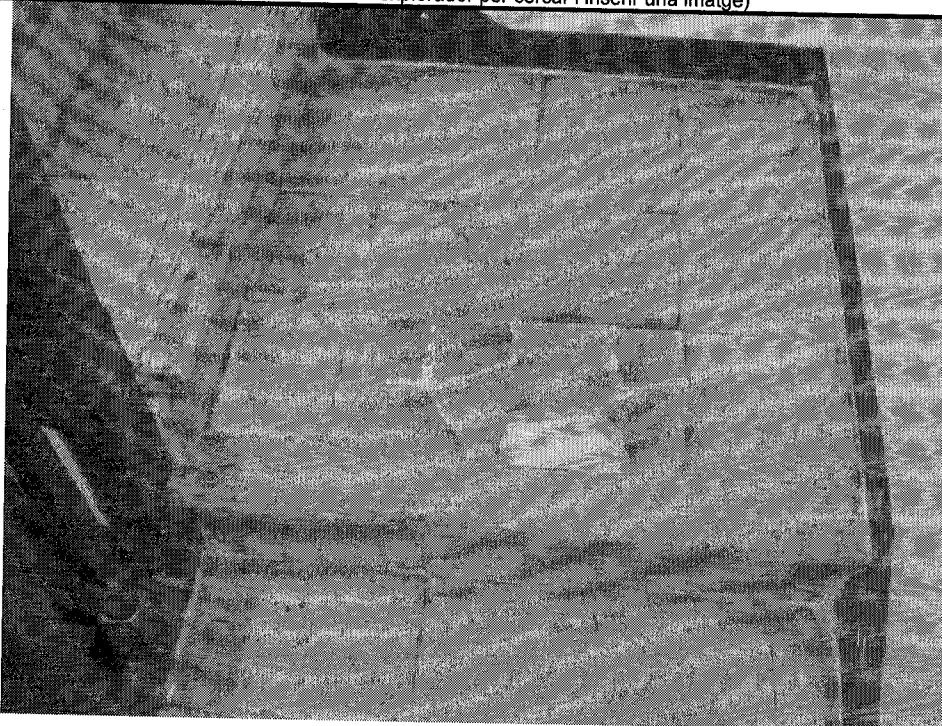
Peça paviment

Paviment del replà de l'escala en el tram d'accés a la coberta

Peça de paviment trencada pel desgast i manca de manteniment**Qualificació de la deficiència**

Greu Deficiència que cal esmenar en el termini indicat: 6 mesos 12 mesos 3 mesos
 Representa un risc per a les persones? Sí No
 Mesures urgents de seguretat a adoptar, prèvies a l'execució de les obres:

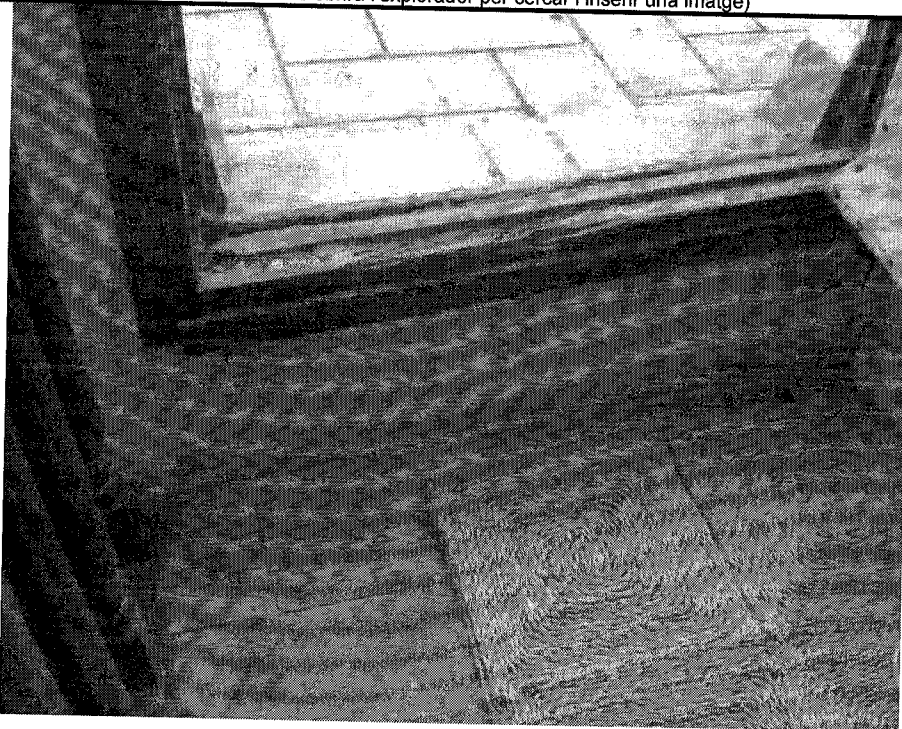
Porta sortida

Sortida a coberta des del nucli d'escala

Entrada d'aigua per la part inferior de la porta de sortida a coberta amb deteriorament del marc i de la part inferior d'obra**Qualificació de la deficiència**

- Greu** Deficiència que cal esmenar en el termini indicat: 6 mesos 12 mesos 3 mesos
 Representa un risc per a les persones? Sí No
 Mesures urgents de seguretat a adoptar, prèvies a l'execució de les obres:

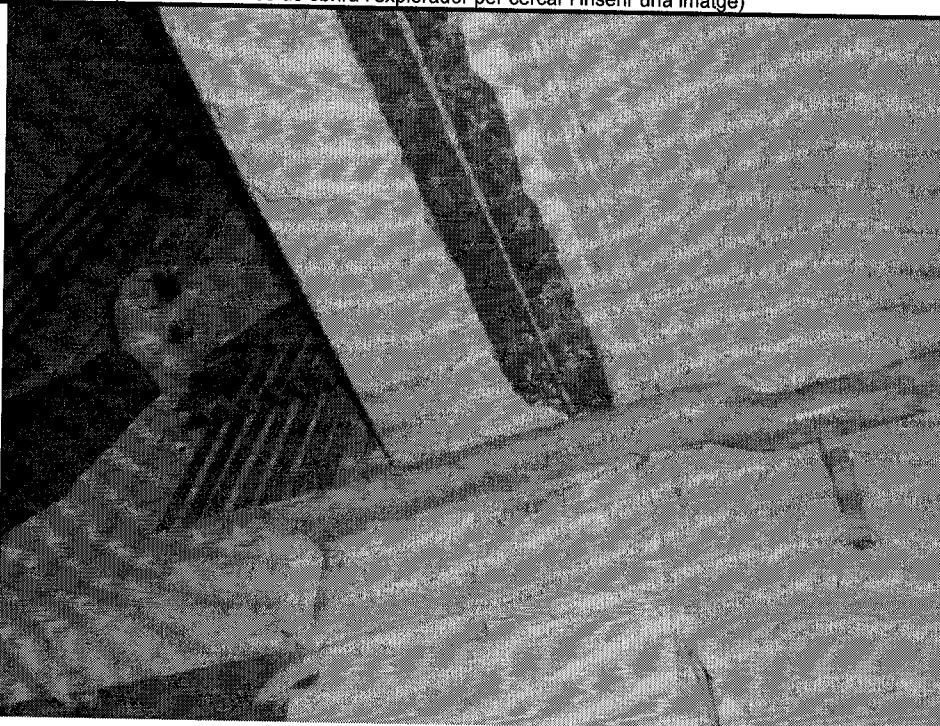
Jàssera metàl·lica

Zona pas entre vestíbul i pati interior en Pl. Baixa

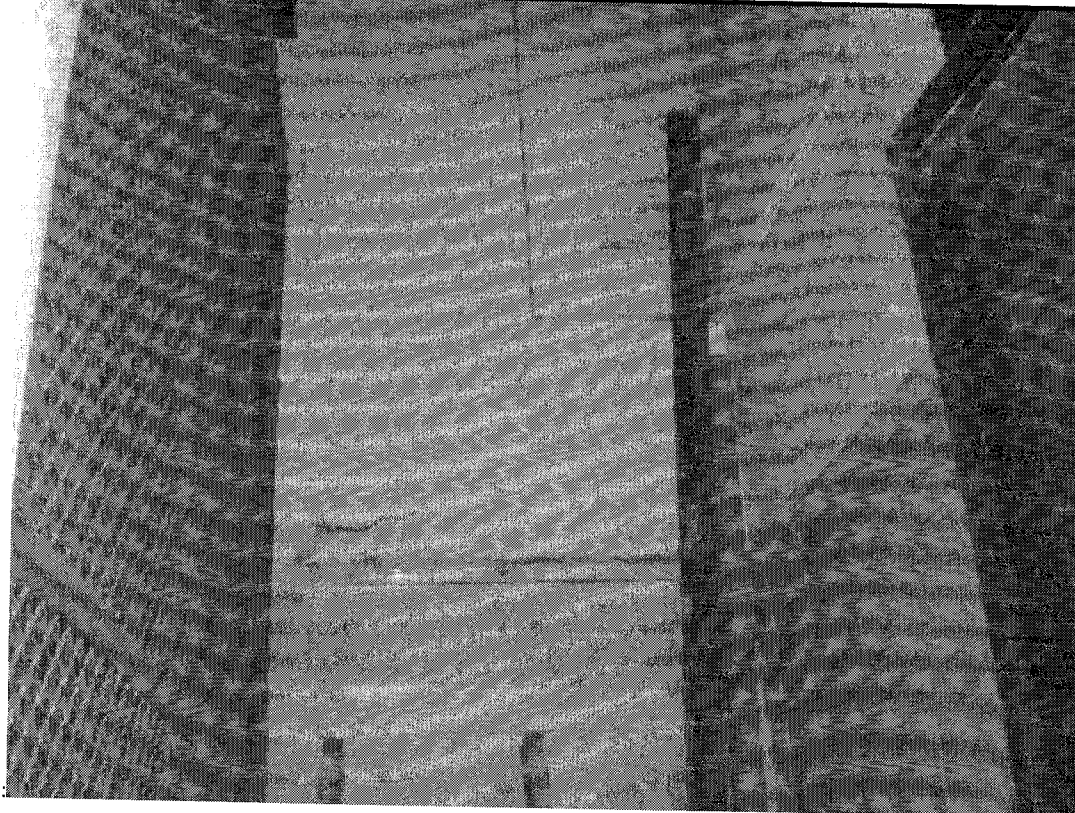
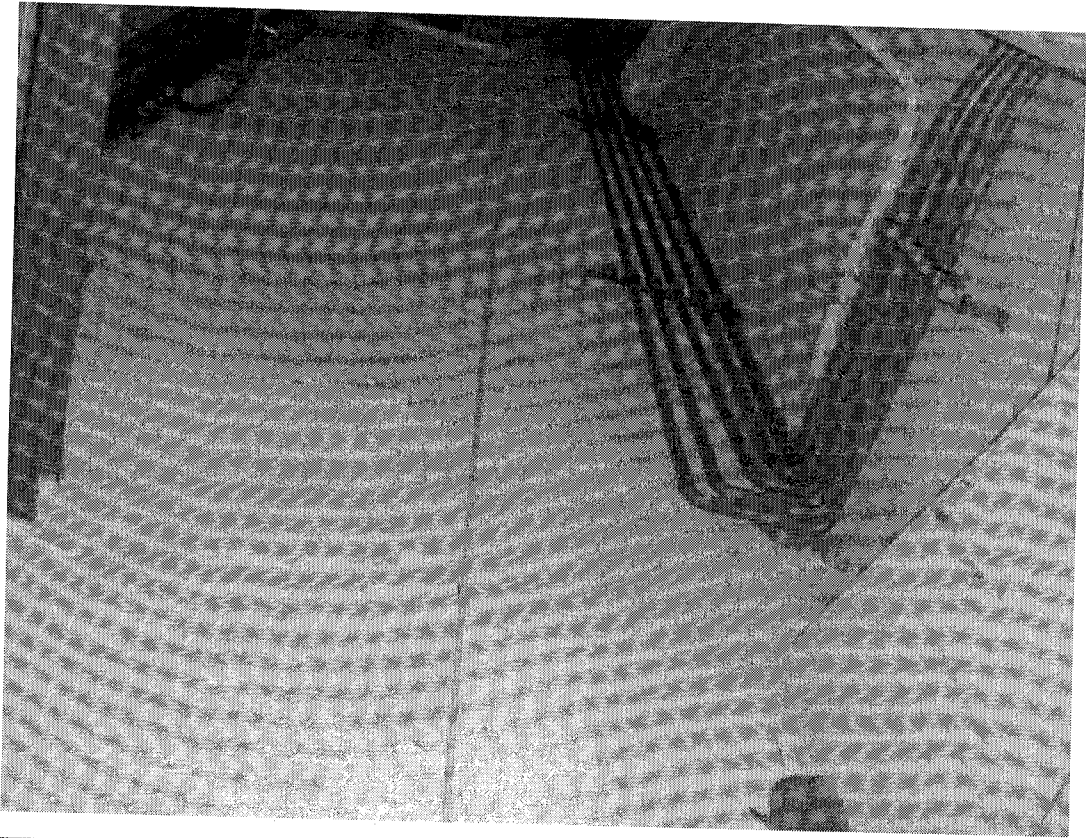
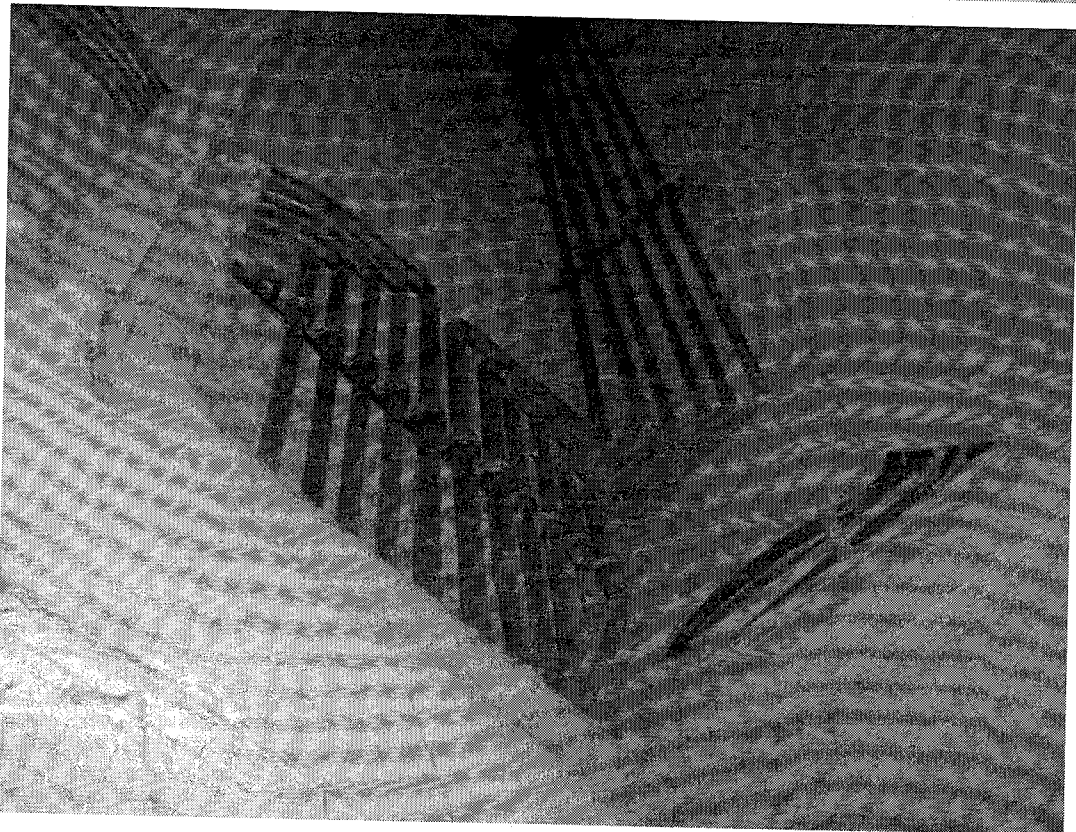
Parets

Brutícia per fuites d'aigua de la xarxa vertical de sanejament i manca de manteniment**Qualificació de la deficiència**

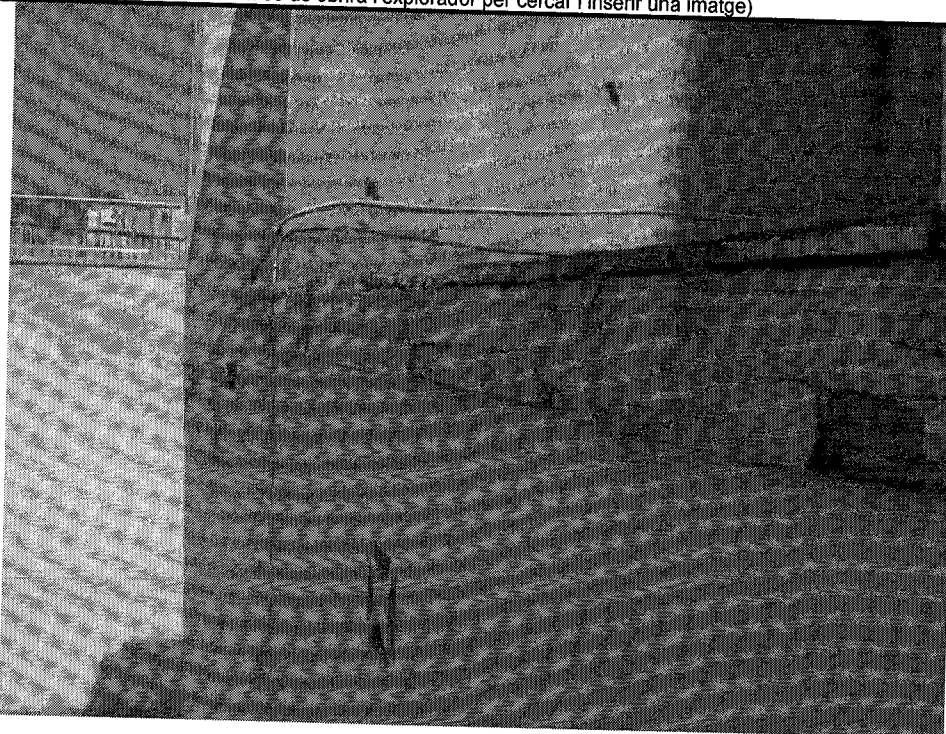
**Desgast i manca de manteniment de la pintura bituminosa al voltant de les trobades entre paraments verticals i horitzontals.
Deteriorament de l'arrebossat lateral.**
